Erikasee

Bewertung der Badewasserqualität

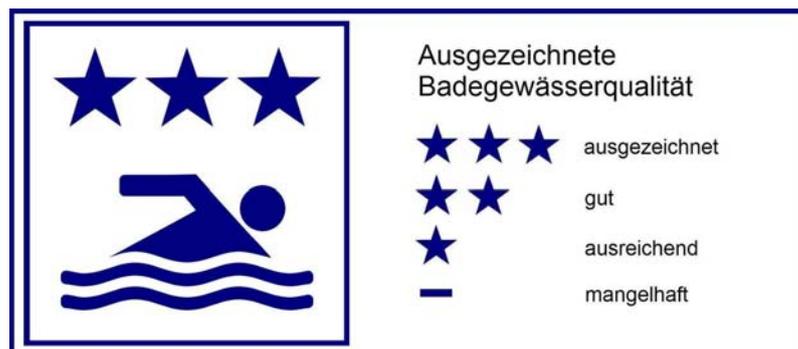
Die Abteilung Infektionsschutz und Umweltmedizin des Fachbereiches Gesundheit als zuständige Behörde führt regelmäßige Untersuchungen des Badegewässers an der Badestelle durch. Vor Saisonbeginn wird die erste Badegewässerprobe genommen. Während der Badesaison vom 15. Mai bis 15. September wird gemäß gesetzlichen Vorgaben beprobt.

Das Wasser wird auf Indikatorbakterien Escherichia coli und intestinale Enterokokken untersucht. Des Weiteren wird die elektrische Leitfähigkeit, pH-Wert, Temperatur und Sichttiefe überprüft.

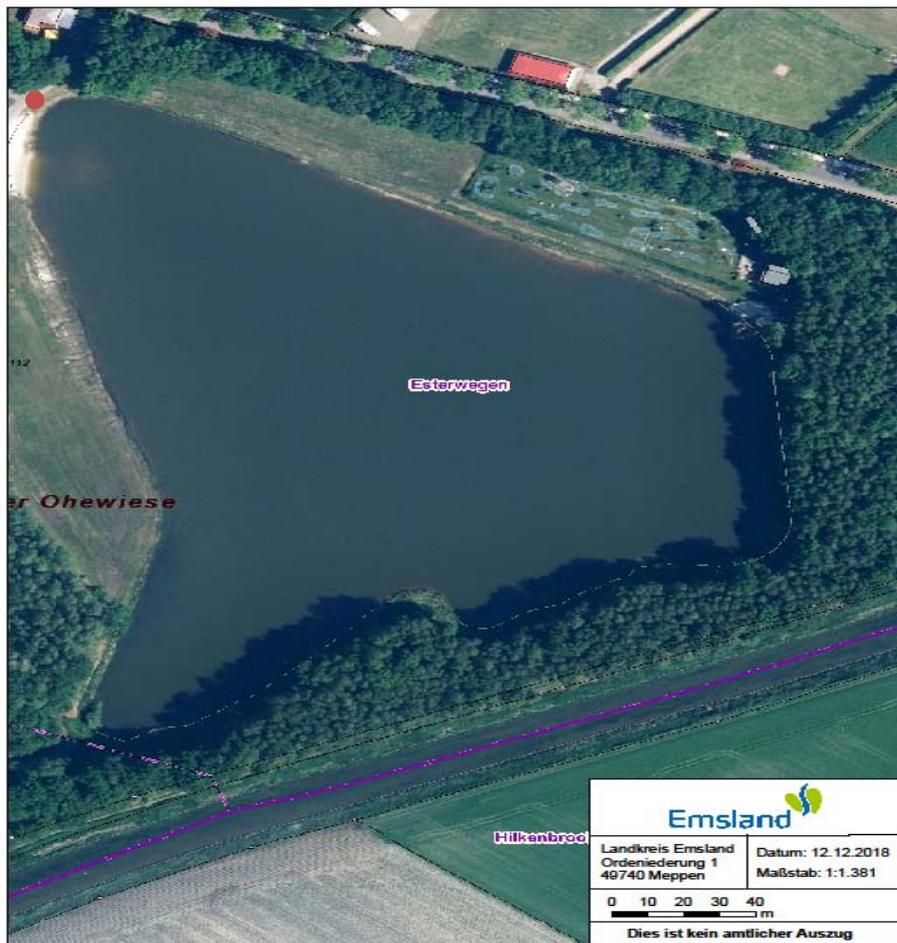
● = Überwachungsstelle
